ANALISA KEBOCORAN PADA BODY MILL / PULVERIZER MENGGUNAKAN METODA ROOT CAUSE FAILURE ANALYSIS (RCFA)

(Studi Kasus di PT. PJB PLTU UBJOM Tanjung Awar-awar)

¹Irwan Sukendar,²Akhmad Syakhroni,³Bagus Tri Prasetyo

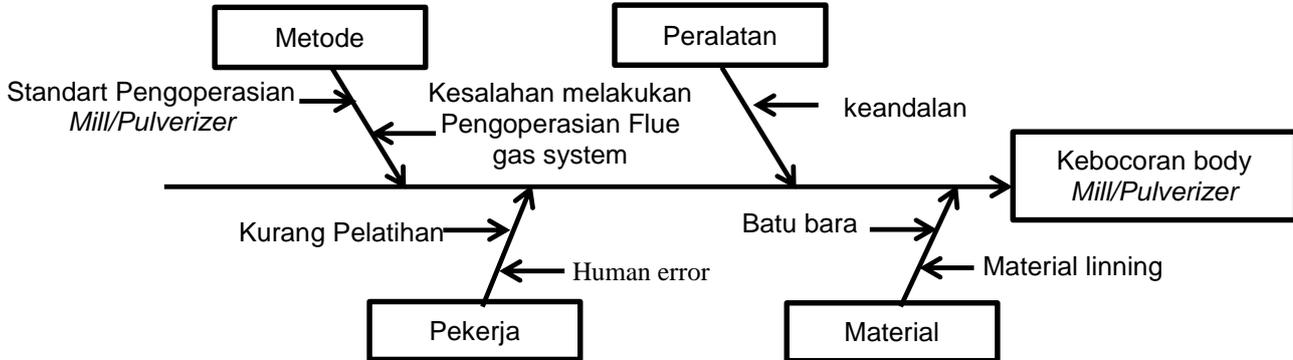
Gambar 1. Diagram Tulang ikan kebocoran body Mill/Pulverizer

Berdasarkan diagram tulang ikan di atas, menunjukkan faktor penyebab terjadinya kebocoran pada body Mill/Pulverizer yang disebabkan oleh faktor material. Untuk membuktikan bahwa kebocoran pipa boiler karena *over velocity* pada material lining body Mill/Pulverizer, maka dibutuhkan analisis lebih lanjut. Berikut analisis menggunakan tulang ikan:

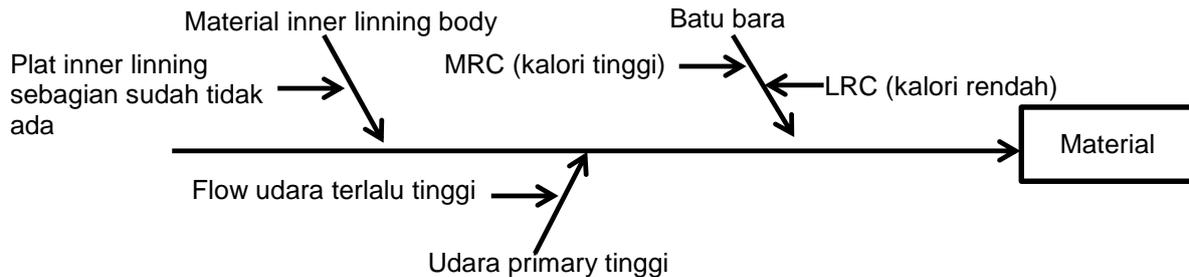
Gambar 2. Diagram Tulang ikan material

Berdasarkan diagram tulang ikan diatas, penyebab terjadinya faktor material pada body Mill/Pulverizer, body mill di lindungi dengan plate Inner Lining untuk mencegah kebocoran keluar menembus body, karena flow batu bara yang masuk kedalam mill maka akan dilakukan alaisa lebih lanjut.

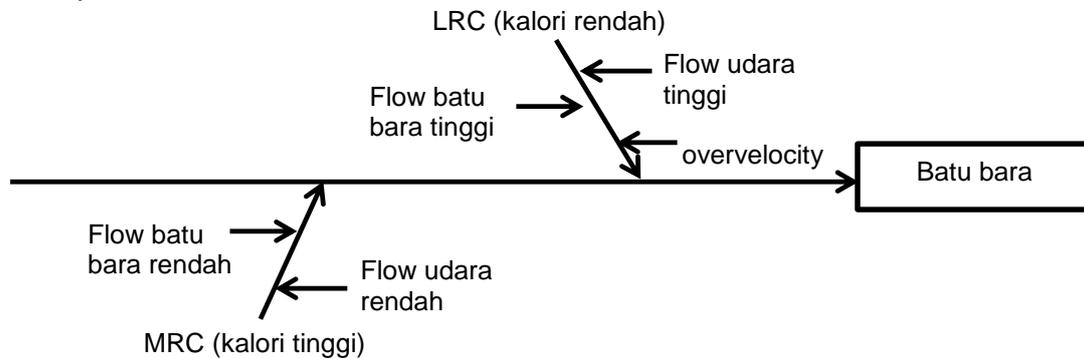
Gambar 3. Diagram Tulang ikan batu bara

Pada gambar 3 diagram tulang ikan batu bara, faktor pakar penyebab kegagalan Mill/Pulverizer yaitu pada material batu bara, pada PT.PJB UBJOM Tanjung Awar-awar memakai batu bara jenis LRC (kalori rendah) dengan ± 4.200 kCal yang menyebabkan batu bara cepat terbakar, treatment di dalam Mill/Pulverizer disesuaikan dengan jenis batu baranya. Untuk jenis LRC karena mudah terbakar flow udara pengangkut atau udara transport semakin tinggi, yang menyebabkan percepatan laju di dalam Mill/Pulverizer. Maka dari pada mudah terjadi kerusakan, pada Mill/Pulverizer PT.PJB UBJOM Tanjung Awar-awar memiliki desain memakai batu bara jenis MRC (kalori tinggi) dengan ±4.600 kCal. Dari sini sudah diketahui pemermasalahn yang menyebabkan kerusakan atau kebocoran pada body Mill/Pulverizer.

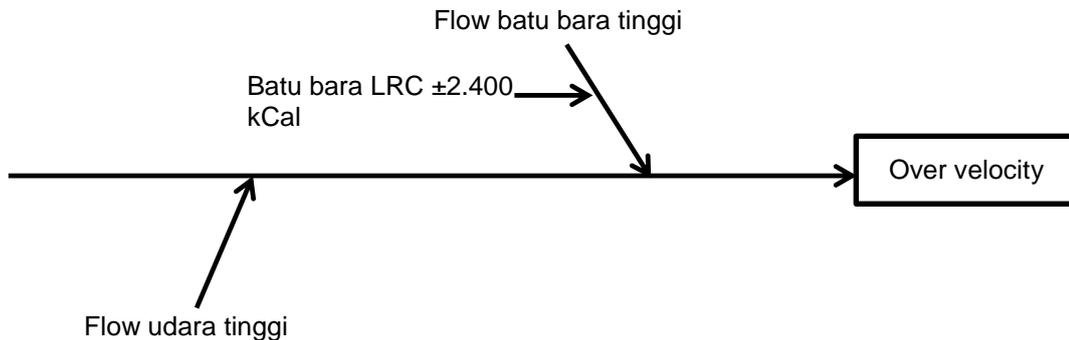
Gambar 4. Diagram Tulang ikan over velocity

Over velocity atau percepatan laju alir pada Mill/Pulverizer di sebabkan oleh pengaruh batu bara dan flow udara yang tinggi.

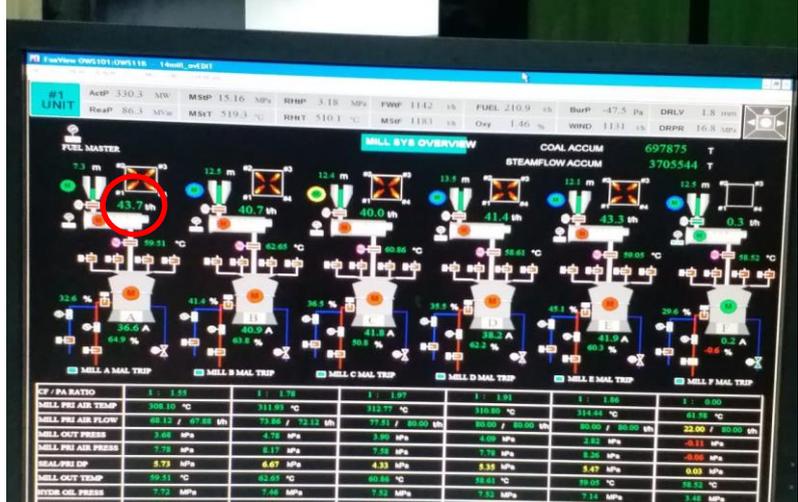
<p>Actual operasi menunjukkan coal flow paling besar 43.7 di Mill/Pulverizer A</p>
