Pengujian *Bearing* Pompa Sentrifugal untuk Nelayan Produk Industri Kecil dan Menengah

Jamari

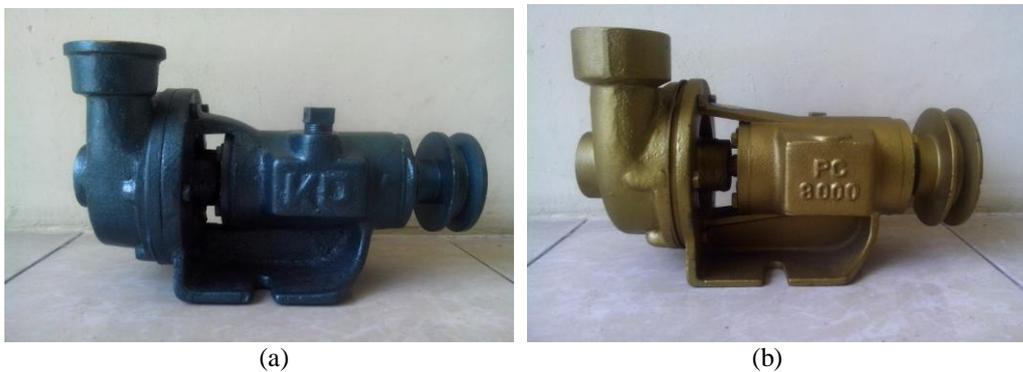
Gambar 1: (a) Contoh pompa kapal buatan IKM dan (b) Contoh pompa kapal produk impor.

Pompa air untuk kapal nelayan produk IKM terlihat pada Gambar 1a sedangkan pompa kapal produk impor terlihat pada Gambar 1b. Komponen pompa kapal terdiri dari beberapa bagian utama: (i) housing / rumah pompa, (ii) poros pompa, (iii) bearing, (iv) impeller pompa, (v) seal dan (vi) pulley [4]. Penelitian ini akan membahas mengenai bearing pada pompa yang terlihat pada Gambar 2a (produk IKM) dan Gambar 2b (produk impor) [5]. Produk IKM menggunakan empat buah ball bearing dengan pengaturan dua buah terdapat pada sisi pulley (A) dan dua buah pada sisi impeller (B). Produk impor menggunakan dua buah tapered roller bearing, satu pada sisi pulley (A) dan satu pada sisi impeller (B).

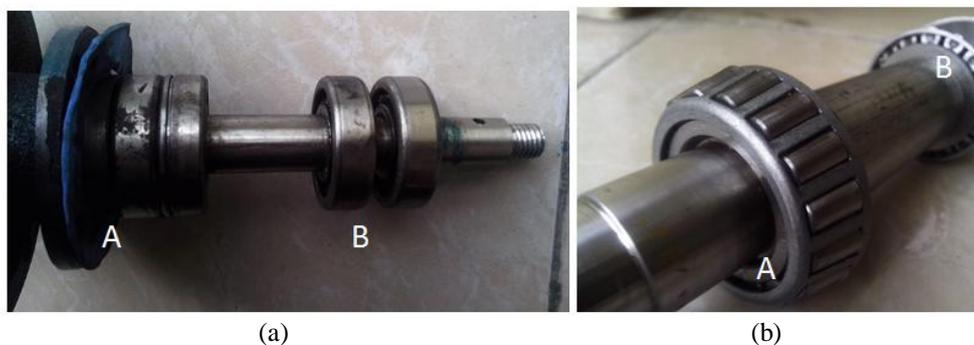
Gambar 2: (a) Contoh poros dan bearing pompa kapal buatan IKM yang telah diuji dan (b) Contoh poros dan bearing pompa kapal produk impor.

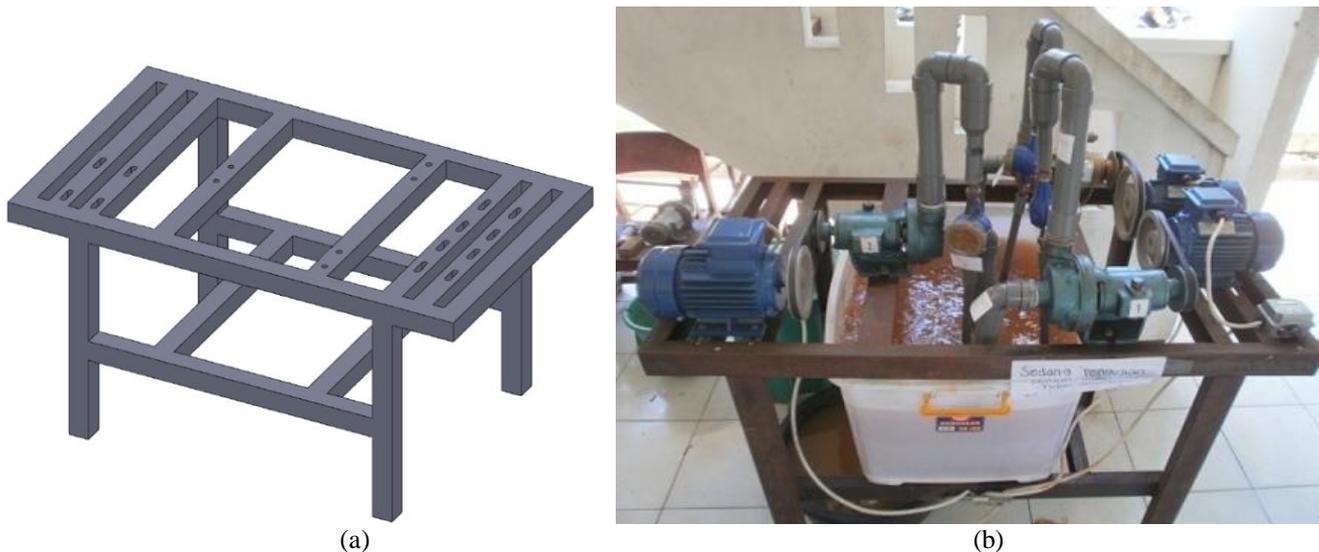
Gambar 3: (a) Desain rangan frame yang digunakan untuk pengujian pompa kapal dan (b) keadaan alat uji saat digunakan untuk menguji pompa kapal

Alat uji pompa kapal didesain oleh Laboratorium Perancangan Teknik dan Tribologi Jurusan Teknik Mesin UNDIP. Gambar 3a menunjukkan rangka/frame yang didesain untuk melakukan pengujian dan Gambar 3b menunjukkan saat alat uji bekerja. Pengujian ini dilakukan dengan menggunakan fluida air laut untuk dialirkan pada pompa kapal sehingga menyerupai keadaan yang sebenarnya. Peralatan yang digunakan pada alat uji ini adalah: (i) bak penampung air laut, (ii) motor listrik untuk penggerak pompa sebagai pengganti engine kapal dan (iii) alat ukur debit untuk mengetahui volume dan debit air selama proses pengujian.

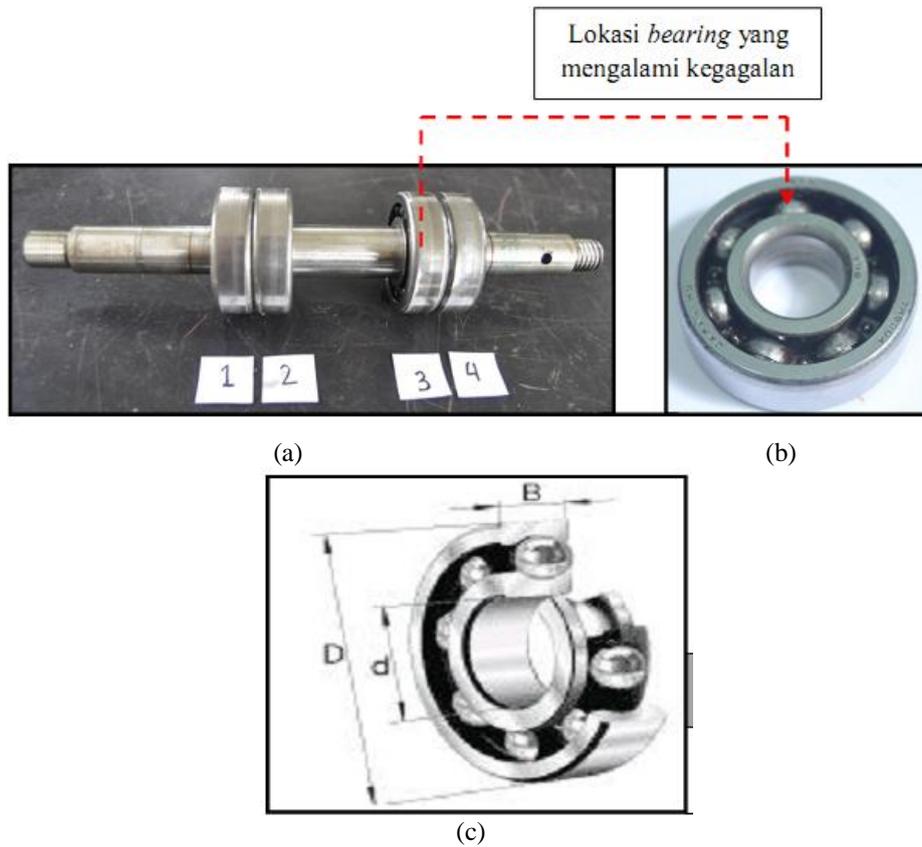
Setelah pompa dibuka, ditemukan sumber permasalahan berupa bearing pompa yang macet dan tidak dapat berputar bebas terhadap poros. Gambar 4 menunjukkan posisi terjadinya kegagalan pada sistem bearing-poros produk IKM.

Gambar 4: (a) Poros dan bearing pompa kapal produk IKM yang mengalami macet dan (b) bearing yang mengalami macet.

Spesifikasi bearing ditunjukkan pada Tabel 1 dengan detail dimensi bearing dapat dilihat pada Gambar 4c. Bearing dan raceway kemudian dianalisa menggunakan mikroskop optik dan SEM. Hasil pengamatan mikroskop dapat dilihat pada Gambar 5 dan 6 sedangkan hasil pengamatan SEM dapat dilihat pada Gambar 7 dan 8.

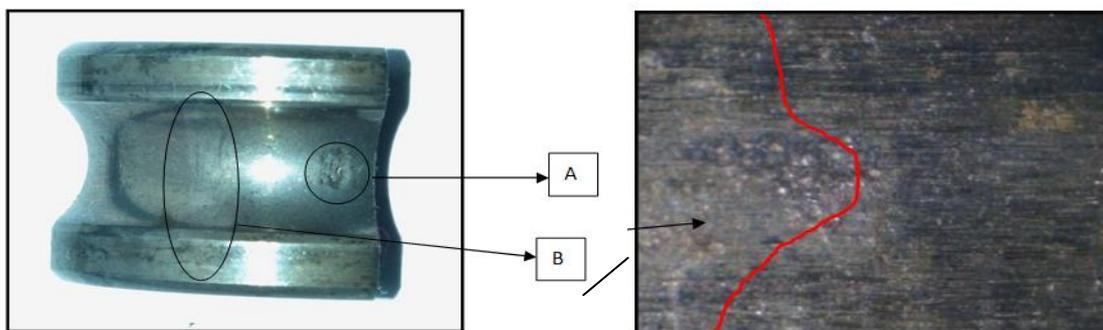
Gambar 5: Foto pengamatan inner raceway bearing menggunakan mikroskop optik

Berdasarkan pengamatan mikroskop optik dan SEM yang telah dilakukan diketahui bahwa *inner raceway* dan *ball bearing* pada pompa produk IKM mengalami kontak yang mengakibatkan permukaan tidak rata. Fenomena kerusakan permukaan pada *ball bearing* dan *inner raceway bearing* ini disebut sebagai *flaking*. Secara normal, *flaking* dapat muncul pada saat *bearing* telah digunakan dalam waktu yang lama sehingga kemunculannya sebabkan akibat kelelahan sebagai tanda berakhirnya umur pakai bearing [6]. Selain itu, *flaking* juga dapat muncul pada siklus awal bearing akibat proses pemasangan awal yang terlalu kencang (dipaksakan), pembebanan bearing yang berlebihan, pelumasan yang kurang baik, miss alignment pada poros dan ketidakseimbangan pembagian kerja bearing [7-9].

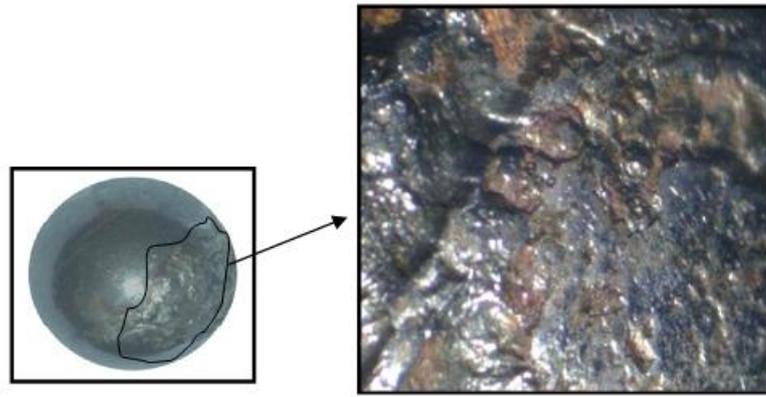
Gambar 6: Foto pengamatan *ball bearing* menggunakan mikroskop optic.

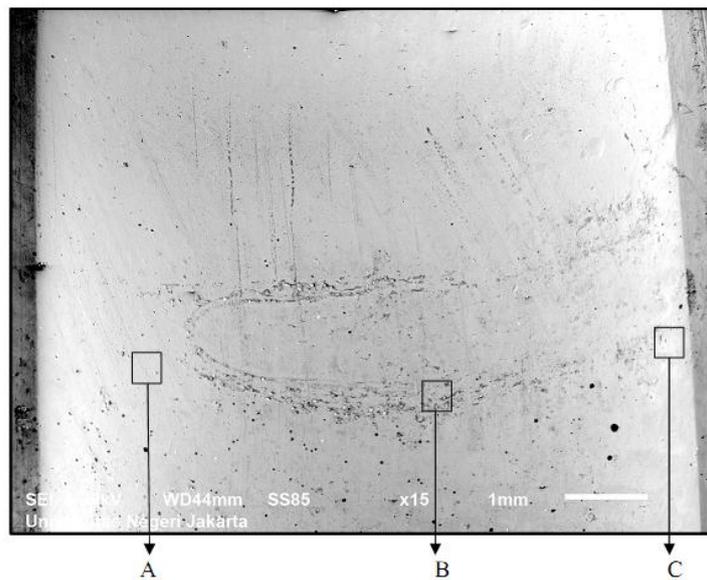
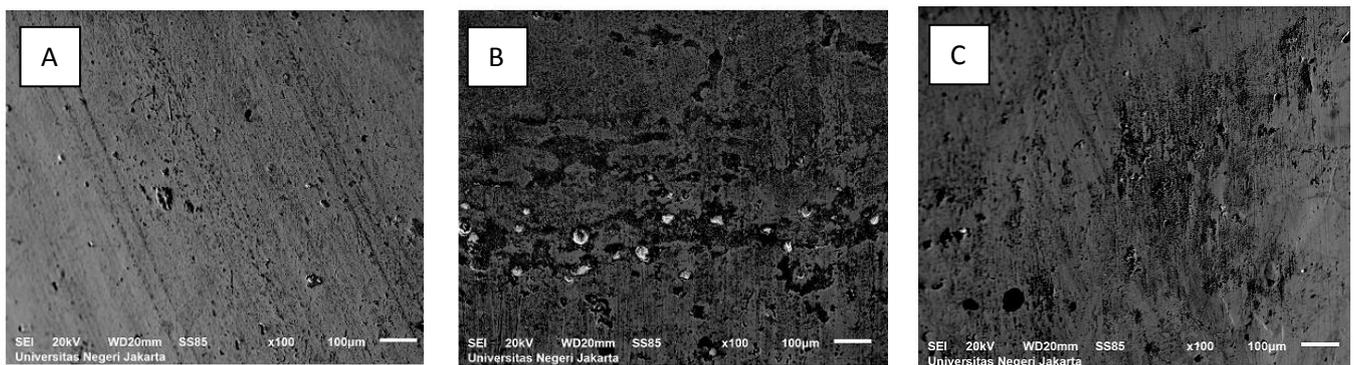
Gambar 6: (a) Hasil foto SEM pada *inner raceway bearing* (macro) dan (b) Foto SEM detail pada bagian yang mengalami kerusakan pada daerah yang bertanda A, B dan C.

Pada kasus pompa kapal produk IKM, *flaking* yang terjadi dapat disebabkan akibat proses pelumasan yang kurang baik karena pelumas mengalami kebocoran pada saat dilakukan pengujian running. Pelumas yang bocor ini disebabkan oleh pemasangan dan kualitas seal yang digunakan oleh IKM dalam memproduksi pompa. Pada kenyataan di lapangan, ditemukan bahwa nelayan memang tidak melakukan proses pengisian pelumas pada saat berlayar. Kondisi ini terapkan pada pengujian yang dilakukan di laboratorium sehingga meskipun pada observasi visual terlihat ada kebocoran, pelumas tetap tidak ditambahkan ke dalam bejana pelumas. Hingga pada akhirnya terjadi kebocoran.

Untuk mengatasi hal ini dibutuhkan proses perencanaan *seal* pelumas pada pompa kapal produk IKM yang lebih baik sehingga tidak mengakibatkan kebocoran pelumas. Seal perlu dikaji pemilihan jenisnya dan proses pemasangannya sehingga menghasilkan fungsi penahan pelumas yang baik. Untuk menambah pengamanan pelumasan, bearing pada pompa kapal dapat ditambah dengan grease sehingga ketika pelumas cair yang terdapat di dalam bejana berkurang, grease masih data berfungsi sebagai pelumas untuk sementara waktu hingga pelumas cair ditambahkan pada bejana.

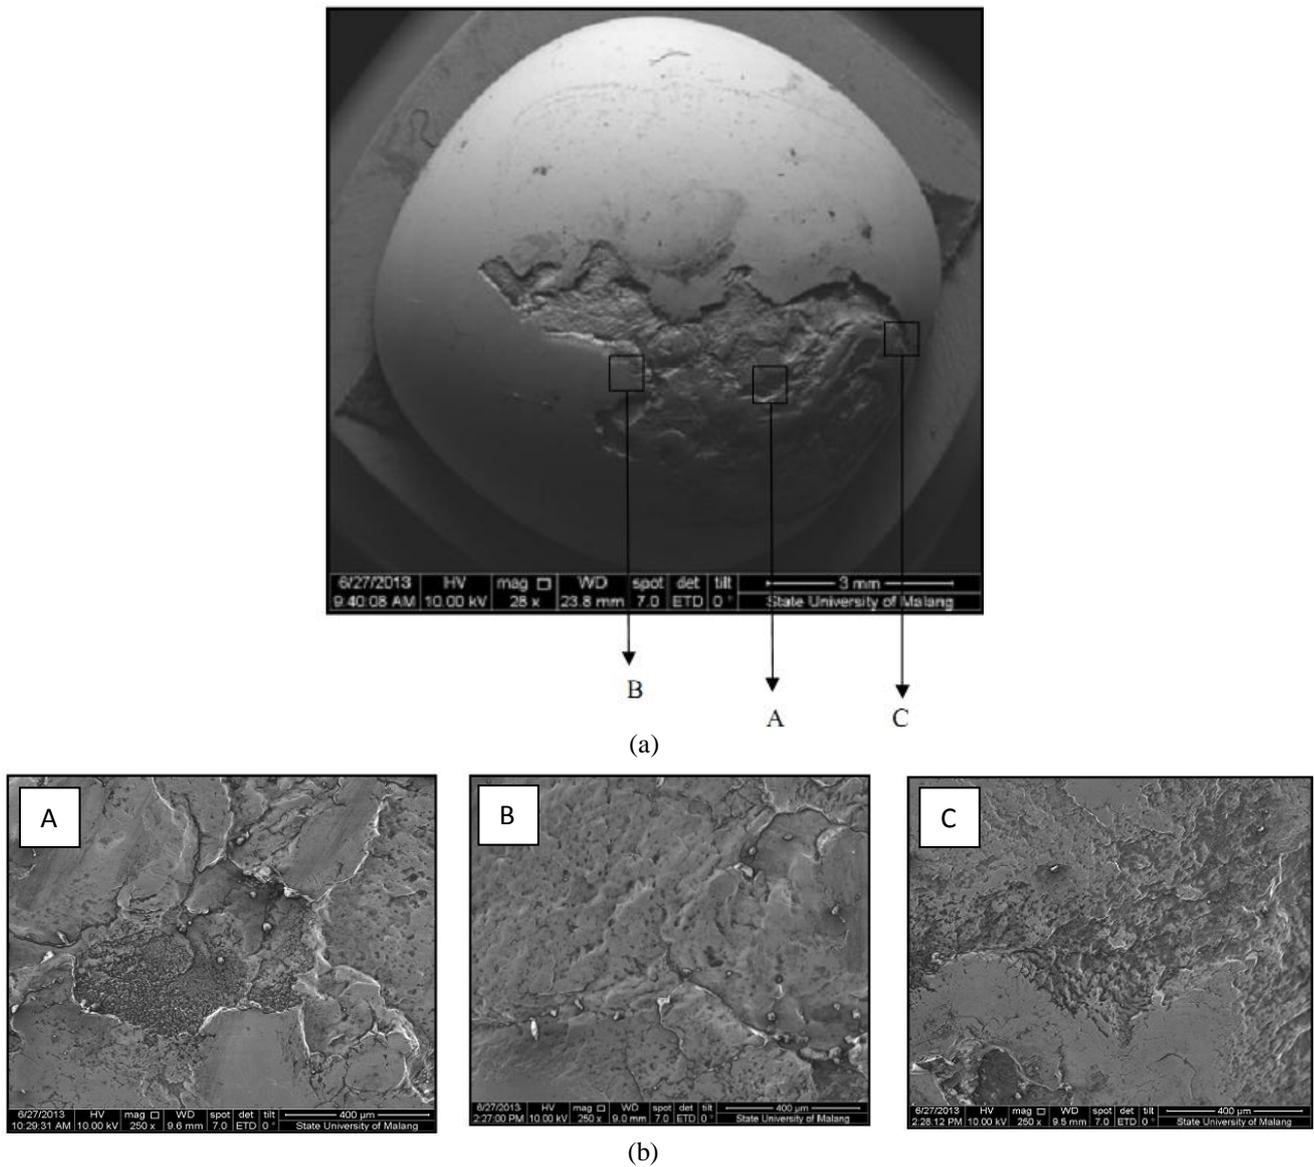
Gambar 7: (a) Hasil foto SEM pada *ball bearing* (macro) dan (b) Foto SEM detail pada bagian yang mengalami kerusakan pada daerah yang bertanda A, B dan C.

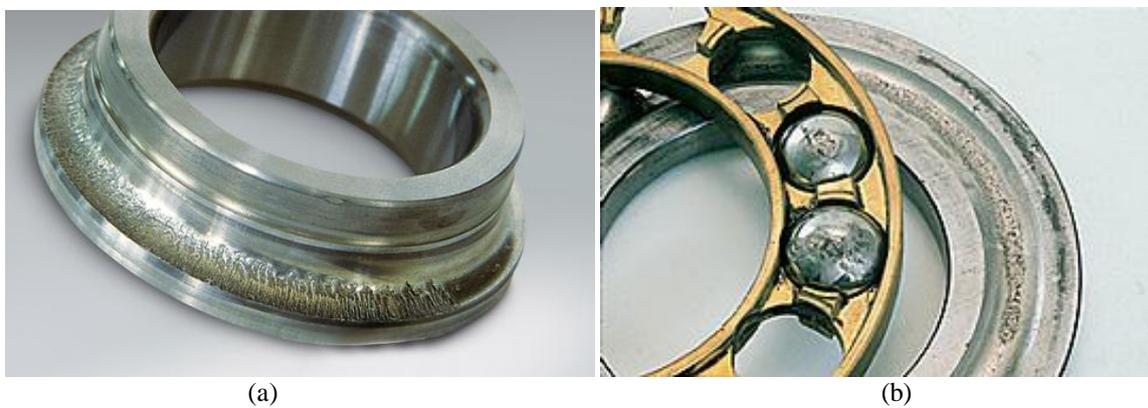
Gambar 8: (a) Fenomena flaking yang terdapat pada: (a) *inner raceway bearing* [7] dan (b) *ball bearing* kasus lain yang dipublikasikan oleh NTN corporation [9].

Gambar 8 menunjukkan *flaking* yang terjadi pada beberapa contoh kasus bearing. Gambar 8(a) menunjukkan *flaking* pada *inner race bearing* yang dipublikasikan oleh NSK Amerika [7] yang disebabkan oleh terhambatnya pelumas untuk melumasi bearing sehingga mengakibatkan terjadinya gesekan berlebih pada bearing. Gambar 8b menunjukkan *flaking* pada ball bearing yang dipublikasikan oleh NTN Jepang [9] yang juga disebabkan oleh buruknya sistem pelumasan pada bearing. Kedua gambar di atas menunjukkan kasus yang serupa dengan *flaking* yang terjadi pada pompa kapal produk IKM. Analisa pada pelumasan akan lebih diperhatikan pada kasus pompa kapal produk IKM.
