# Penaksiran Kerusakan Jalan Dengan Metode Pavement Condition Index Berbasis Spasial

## *Assessment Of Road Deterioration using Spatially Based Pavement Condition Index Method*

Rizal Hafel<sup>1</sup>, Nurmayasa Marsaoly<sup>3</sup>, Ichsan Rauf<sup>3</sup>  
<sup>1,2,3</sup>Program Magister Teknik Sipil, Universitas Khairun  
E-mail: <sup>1</sup>rizalhfl@gmail.com, <sup>2</sup>maya2nisa@unkhair.ac.id, <sup>3</sup>ichsan\_rauf@unkhair.ac.id

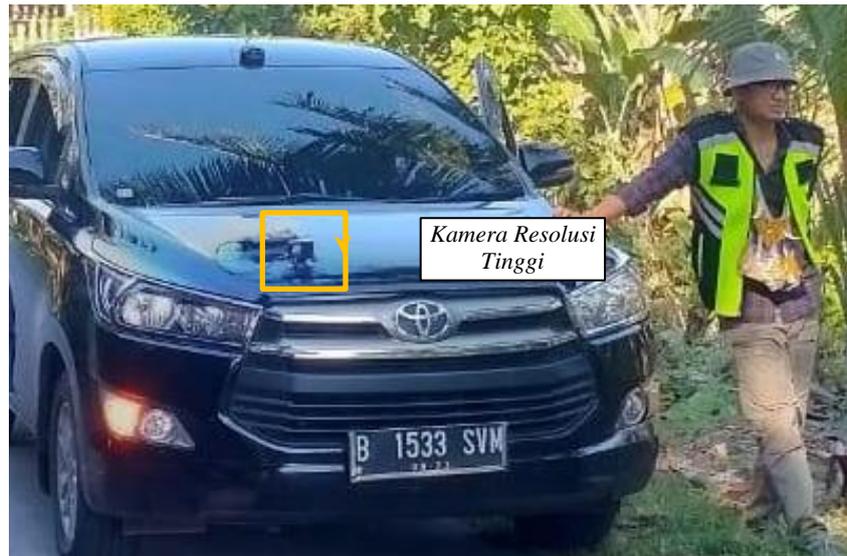
Gambar 2. Penempatan kamera resolusi tinggi pada Mobil

Identifikasi tingkat kerusakan jalan dalam penelitian ini menggunakan kamera yang terpasang pada kendaraan (Gambar 2). Perekaman dan pengambilan gambar dilakukan pada setiap titik kerusakan jalan yang teridentifikasi. Observasi visual ini dilakukan pada jalur kiri dan jalur kanan secara terpisah, adapun pengukuran kerusakan dilakukan berdasarkan analisa foto yang dilakukan dengan interval jarak setiap 100 m.

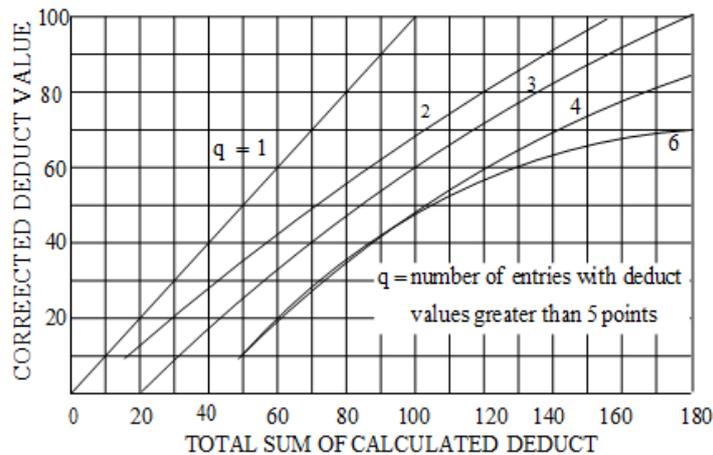
Gambar 3. Grafik hubungan CDV dan q

- d. **Nilai reduksi terkoreksi (Corrected Deduct Value, CDV)** adalah nilai yang diperoleh dari kurva hubungan antara nilai q dan nilai CDV (Gambar 2), dengan pemulihan lengkung kurva sesuai dengan jumlah nilai individual *deduct value* yang mempunyai nilai lebih besar dari 2 (dua) yang disebut juga dengan nilai q.

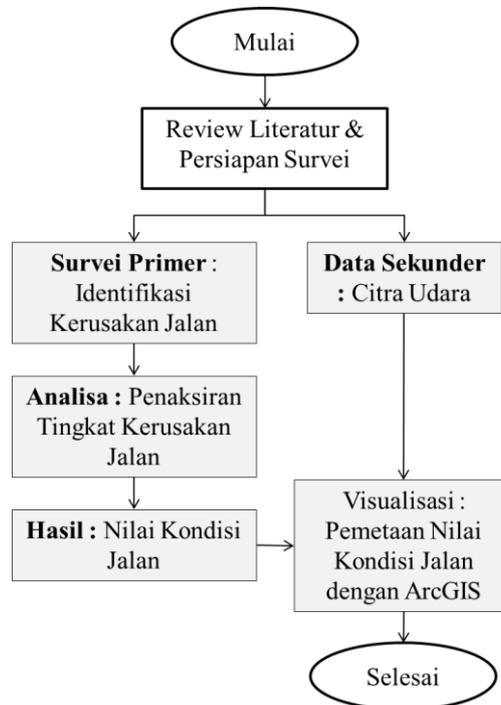
Gambar 4. Diagram Alir Penelitian

Penelitian ini disusun secara sistematis dan dilaksanakan sesuai tahapan seperti yang diperlihatkan pada Gambar 4.

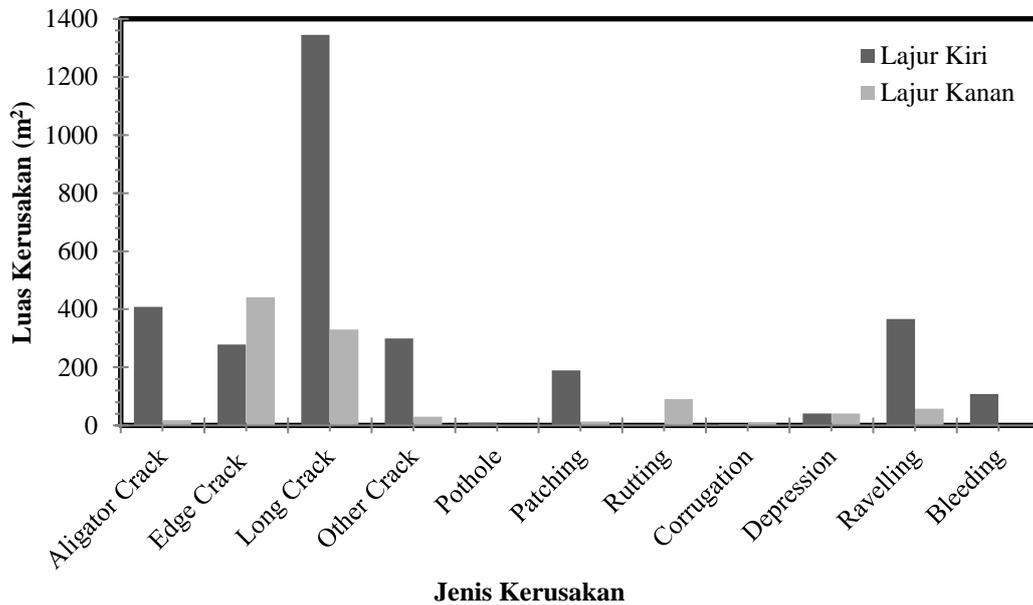
Gambar 5. Jenis kerusakan teridentifikasi pada ruas Tobelo – Podiwang.

*Corrugation, Depression, Ravelling, Bleeding.* Adapun sebaran dan luas untuk setiap jenis kerusakan yang diperoleh dari hasil perhitungan diperlihatkan pada Gambar 5.

Hasil observasi yang dipresentasikan pada Gambar 5, menunjukkan bahwa kerusakan dominan ditemukan pada lajur kiri dibandingkan lajur sebelah kanan. Dari sebaran jenis kerusakan menunjukkan bahwa kerusakan jalan dominan yang ditemukan adalah retak memanjang (*long crack*) dan retak ujung (*edge crack*) dengan prosentase masing-masing sebesar 1,156% dan 0,496%, seperti yang diperlihatkan pada Gambar 6 dan Gambar 7. Jenis kerusakan jalan yang diperoleh dari observasi ini juga dapat menjelaskan penyebab kerusakan jalan yang terjadi di ruas Tobelo – Podiwang, dimana menurut Adlinge et.al (2018) [2] keretakan pada lapis permukaan jalan umumnya terjadi akibat pembebanan berulang, sistem drainase jalan yang buruk, sementara untuk retaka memanjang umumnya disebabkan oleh beban kendaraan yang melampaui beban rencana. Adapun berdasarkan hasil observasi lapangan, maka kerusakan jalan pada ruas jalan Tobelo – Podiwang terjadi akibat peningkatan arus pergerakan lalu lintas kendaraan serta kapasitas kendaraan muatan yang melebihi daya dukung jalan dan kondisi tersebut diperparah oleh ketiadaan sistem drainase jalan yang memadai.

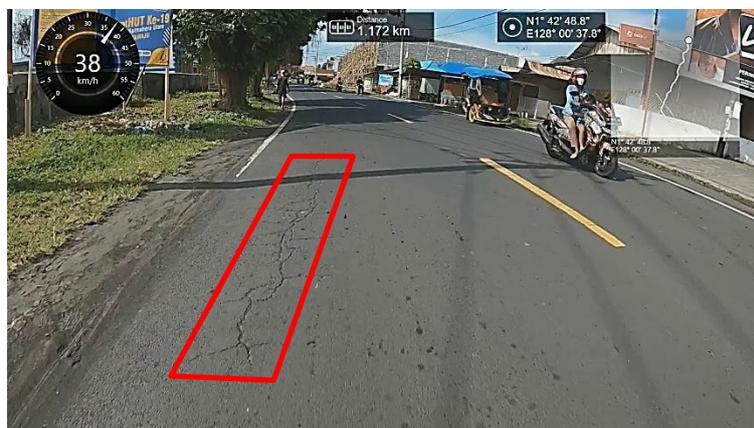
Gambar 6. Kerusakan retak memanjang pada Sta. 1 + 100 – Sta. 1 + 200

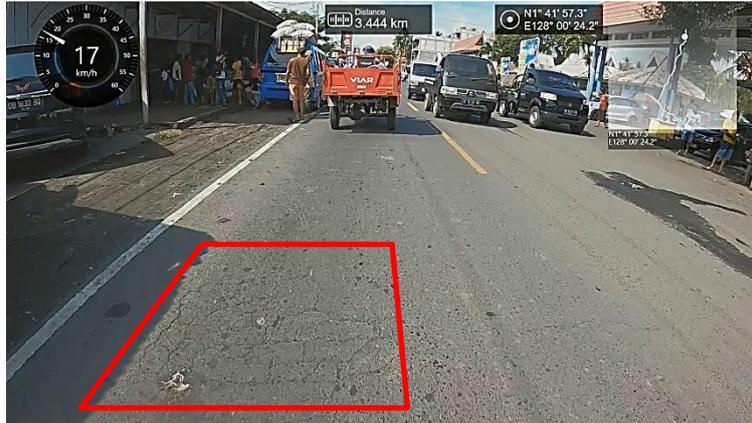
Gambar 7. Kerusakan retak buaya pada Sta. 34 + 400 – Sta. 34+500

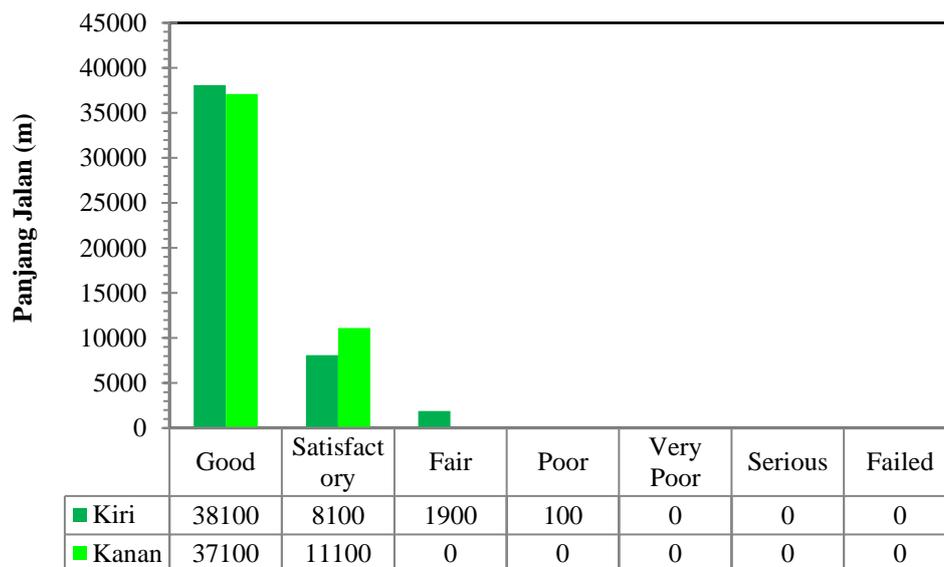
Gambar 8. Kondisi ruas jalan

Hasil analisa kondisi perkerasan jalan berdasarkan Pavement Condition Index (PCI) untuk ruas jalan Tobelo Podiawang diperlihatkan pada Gambar 8. Hasil analisa nilai PCI menunjukkan perbedaan tingkat kerusakan yang berbeda antara lajur kiri dan lajur kanan ruas jalan Tobelo – Podiawang. Untuk lajur kiri panjang jalan dengan kategori *Good*, *Satisfactory*, *Fair*, dan *Poor* masing-masing sebesar 38.100 km, 8.100 m, 1.900 m dan 100 m. Adapun untuk lajur kanan masih dalam kondisi *Good* dan *Satisfactory* dengan nilai 37.100 m dan 11.100 m. Dengan demikian, secara umum, dapat dikatakan bahwa untuk ruas jalan Tobelo – Podiawang dapat dikategorikan baik *Good*, yang dilihat berdasarkan nilai rata-rata PCI sebesar 94,85. Walaupun demikian, kerusakan-kerusakan per segmen jalan tetap memerlukan penanganan untuk mempertahankan kualitas kinerja jalan.

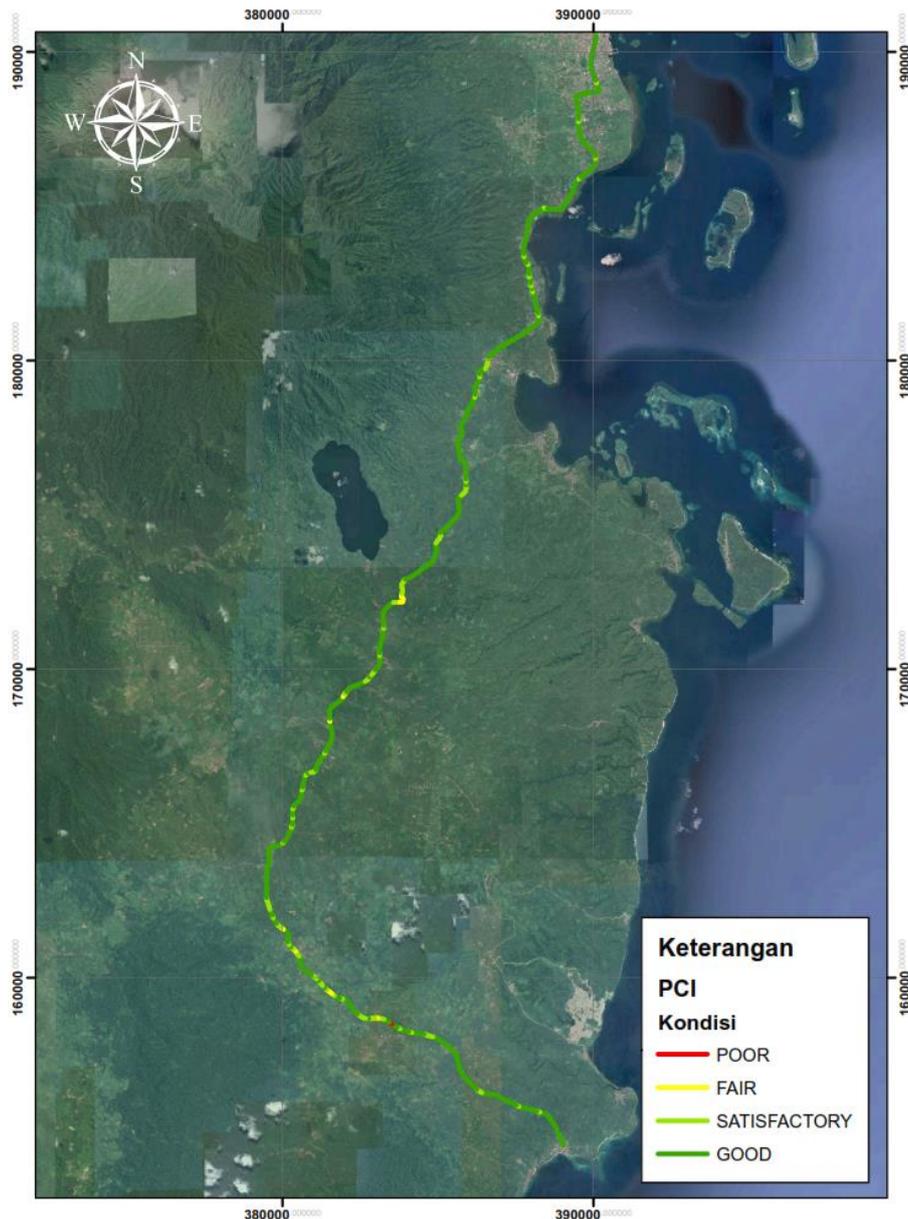
Gambar 9. Sebaran Kondisi Jalan dengan SIG

Sebaran nilai indeks kerusakan jalan berdasarkan metode PCI pada ruas jalan Tobelo – Podiawang diperlihatkan pada Gambar 9. Nilai indeks PCI divisualisasikan melalui warna untuk menyatakan kondisi lapis perkerasan jalan disepanjang ruas jalan yang ditinjau. Berdasarkan visualisasi tersebut, maka dapat terlihat bahwa secara umum kerusakan jalan pada ruas jalan Tobelo - Podiawang terbagi menjadi 3 segmen, yaitu : segmen 1 yang berada pada Sta 5+000 sampai dengan Sta 10+500, segmen 2 yang berada pada Sta.22+200 sampai dengan Sta 32+500, dan segmen 3 yang berada pada Sta. 34+800 sampai dengan Sta. 42+300. Lebih jauh dapat dijelaskan bahwa, dari ketiga segmen tersebut, segmen yang menunjukkan tingkat kerusakan tertinggi berada pada segmen 3. Hal tersebut diperlihatkan dengan sebaran garis warna hijau muda dan kuning yang cukup besar.

Penyajian data dan informasi kondisi lapis perkerasan jalan berbasis sistem informasi geografi dapat memberikan gambaran secara menyeluruh terhadap kondisi jalan. Hal ini tentu saja akan memberikan kemudahan bagi pihak terkait dalam hal merencanakan upaya preservasi

jalan yang akan dilakukan, seperti : menentukan metode pemeliharaan jalan yang akan dilaksanakan dan menetapkan prioritas segmen yang akan dikerjakan. Dengan kata lain, pemetaan kondisi kerusakan jalan berbasis SIG menjadi langkah awal sangat penting dalam upaya pemeliharaan jalan pada sebuah wilayah secara berkesinambungan.
